# Untersuchungsbericht

U 2.3/07-327

**Gegenstand:** Prüfung der Rollstuhlbefahrbarkeit einer Duschtasse

**Auftraggeber:** Kunststofftechnik Schedel GmbH  
Oelsnitzer Straße 55  
08223 Falkenstein

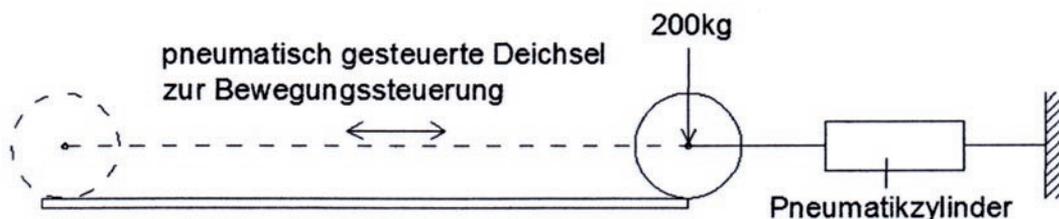
**Abbildung 1:** Versuchsaufbau (Skizze nicht maßstäblich)

Der Rollstuhl wurde mit Hilfe eines Pneumatikzylinders insgesamt ca. 50.000-mal über die Duschtasse gerollt, Abbildung 1.

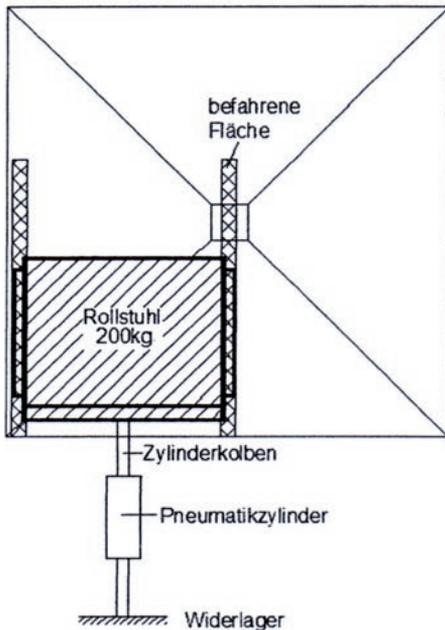
**Abbildung 2:** überrollte Fläche Versuch Teil 1

- Teil 1: Befahrung vom vorderen Rand bis zum Einlauf und zurück (ca. 25.000 Überfahrungen), siehe Abbildung 1

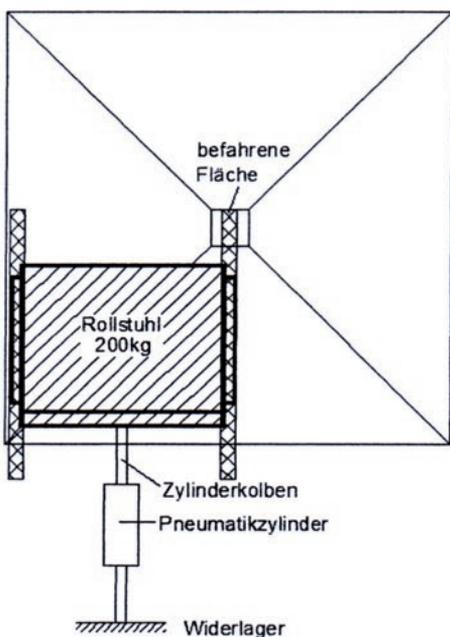
**Abbildung 3:** überrollte Fläche Versuch Teil 2

- Teil 2: Befahrung über den vorderen Rand bis zum Einlauf und zurück (ca. 25.000 Überfahrungen), siehe Abbildung 2

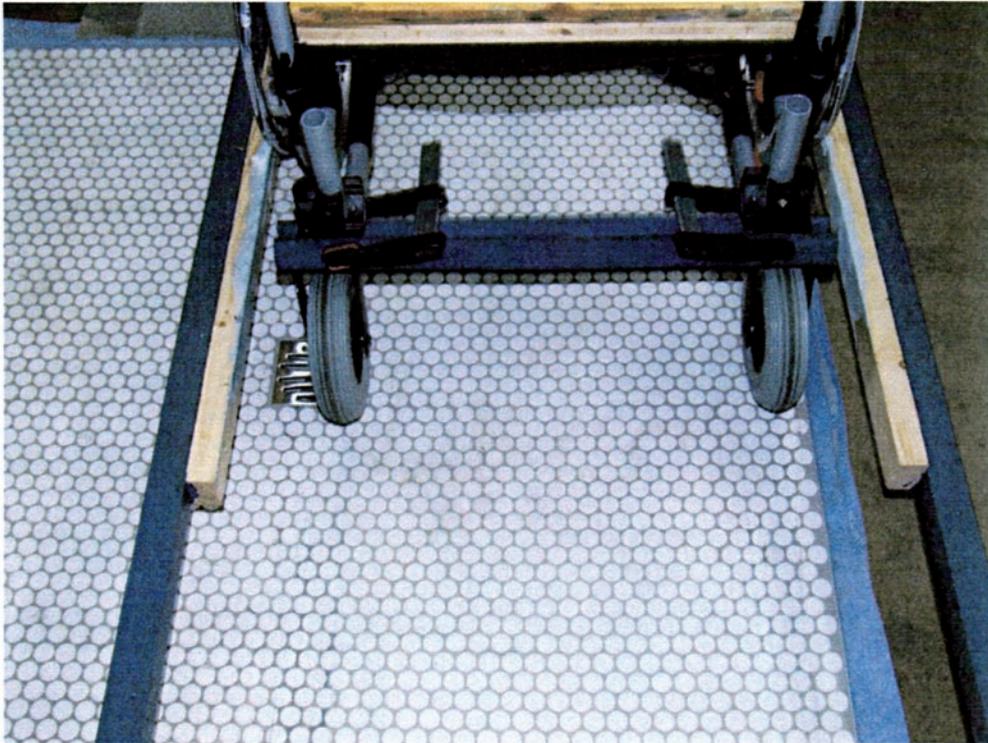
Bild 5: Oberfläche des Duschelementes

Während der Versuche sowie nach den Versuchen wurden an der Duschtasse keine Verformungen oder andere Schädigungen festgestellt.
