# Untersuchungsbericht

U 2.3/07-327

**Gegenstand:** Prüfung der Rollstuhlbefahrbarkeit einer Duschtasse

**Auftraggeber:** Kunststofftechnik Schedel GmbH  
Oelsnitzer Straße 55  
08223 Falkenstein

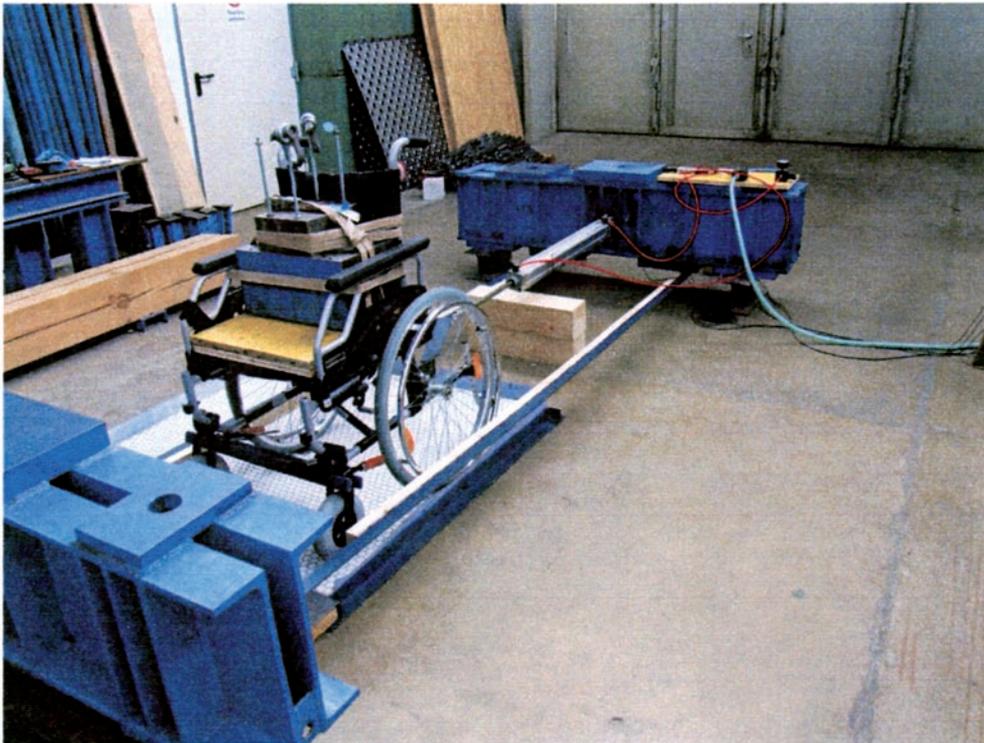
Bild 1: Versuchsaufbau

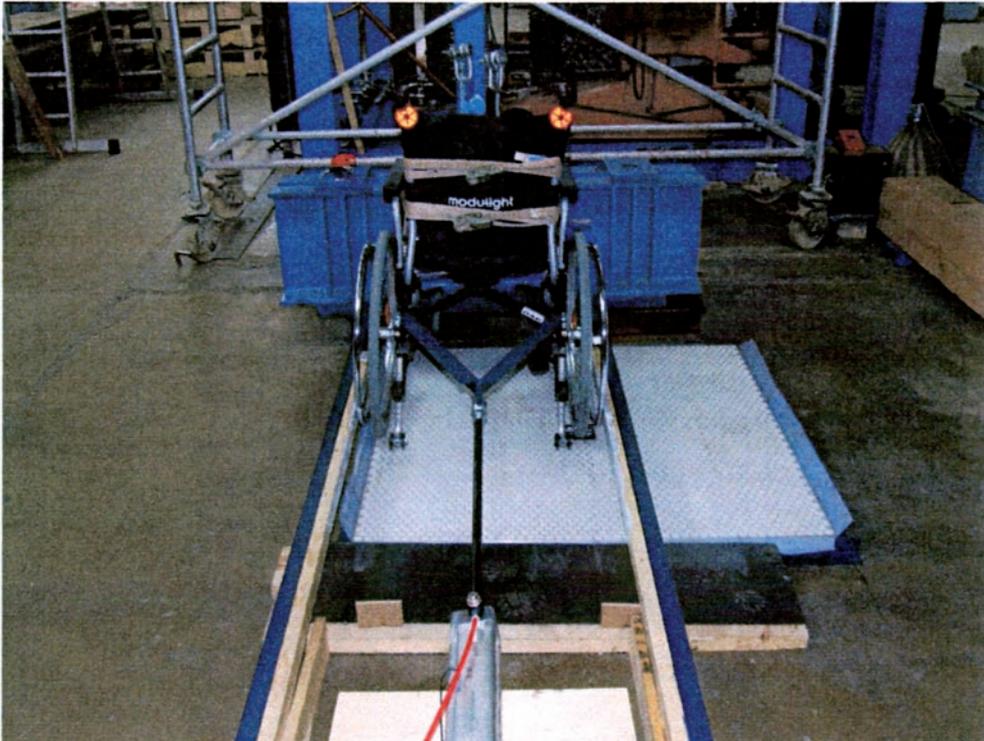
Bild 2: Versuchsaufbau: Duschtasse belegt mit Knopfmosaik  $\varnothing$  22 mm – Trittsicherheitsfliese, verklebt mit Fliesenkleber von PCI und Fugenmörtel von PCI

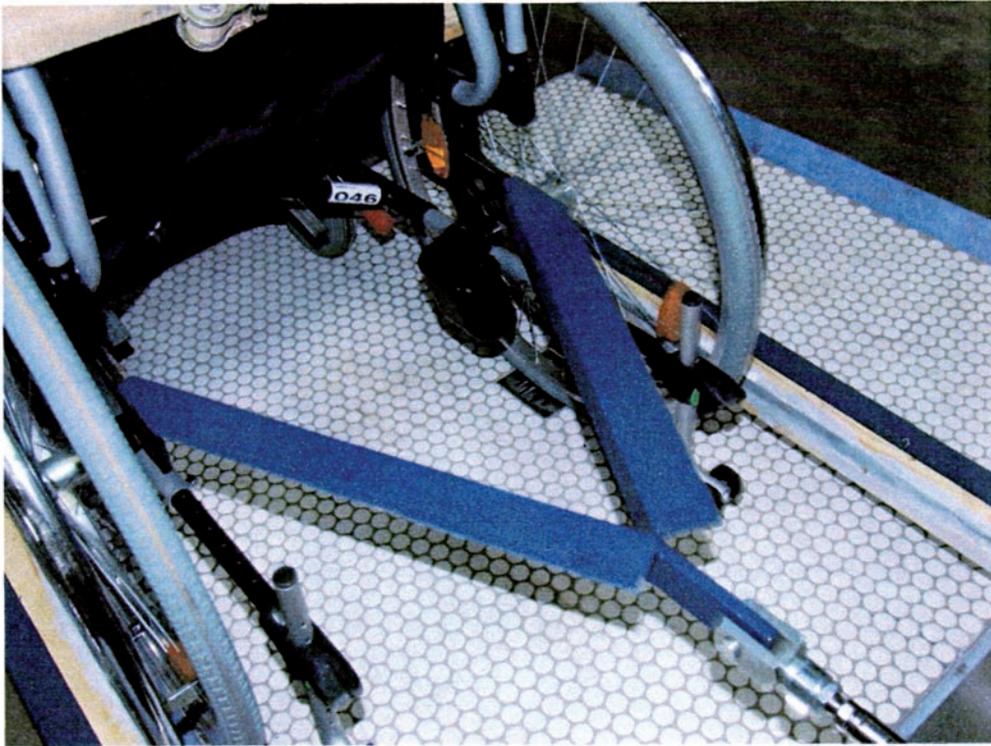
Bild 3: Detail Deichsel-Schubstangen-Verbindung

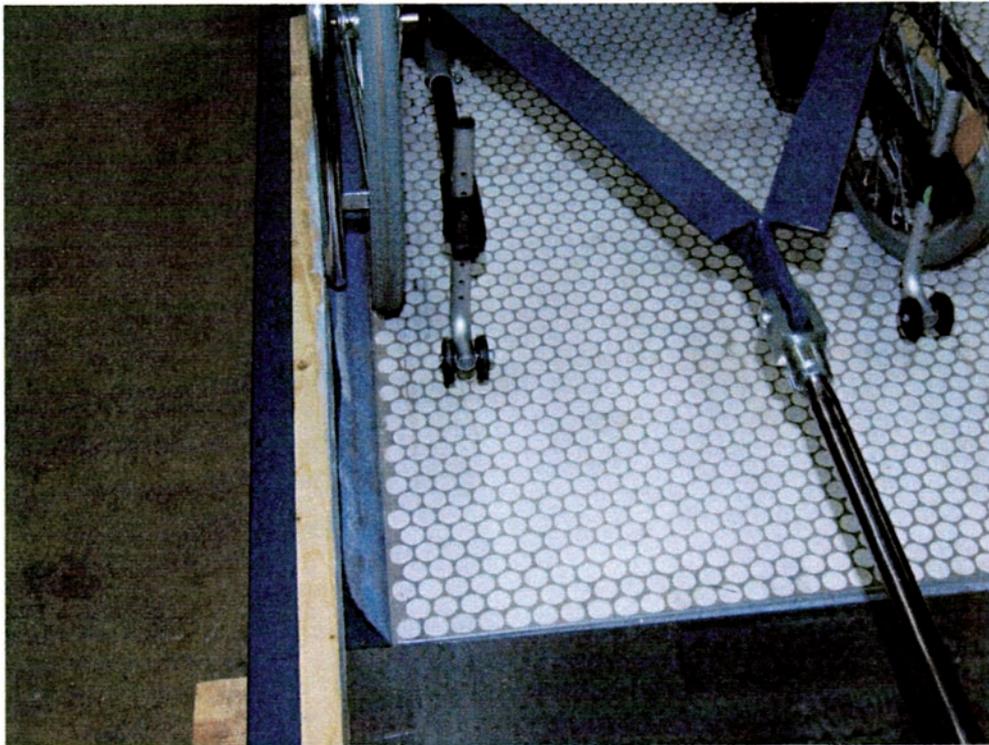
Während der Versuche sowie nach den Versuchen wurden an der Duschtasse keine Verformungen oder andere Schädigungen festgestellt.

Bild 4: Detail Übergang Duschtasse - Fußboden
